# 'Ze hebben alles perfect geregeld voor ons'

## Jans Warringa laat schade herstellen door Centrum Veilig Wonen

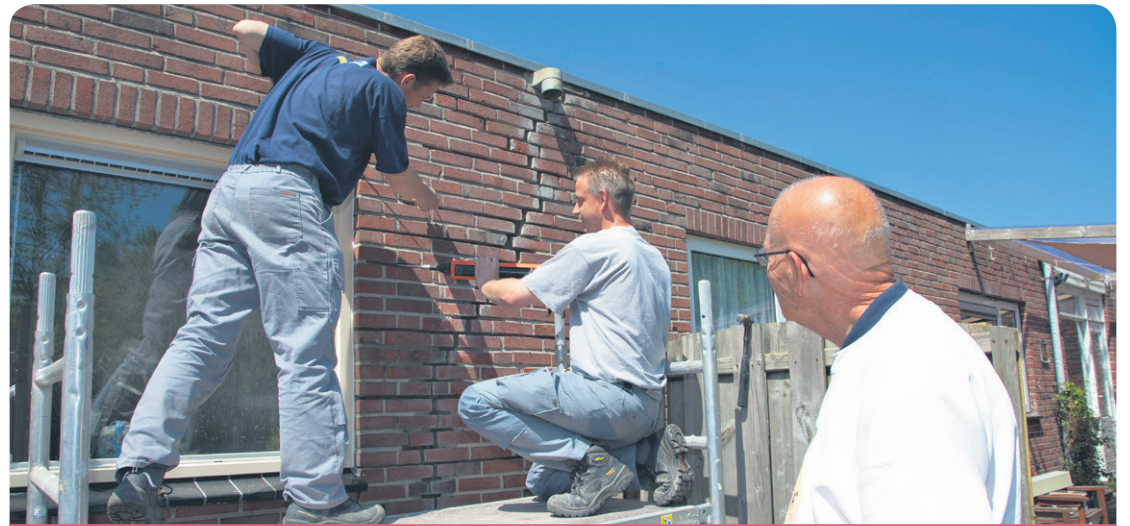
Sipke Wouda en Klaas de Haas van Jorritsma Bouw zijn bezig met het uitslijpen van cement tussen de stenen in de gevels. 'Ja, dit zijn wel behoorlijke scheuren', zegt Sipke Wouda. 'We gaan eerst krimpvrije mortel aanbrengen en dan versterken we de gevels met wikkels. Dat zijn draadstangen

Jans Warringa kijkt hoe Sipke Wouda en Klaas de Haas de muurschade aan zijn woning herstellen.

die horizontaal tussen de stenen worden geplaatst. Daarover heen komt weer een laag krimpvrije mortel. Tenslotte maken we de gevels weer mooi, zodat je bijna niets meer ziet van de scheuren.'

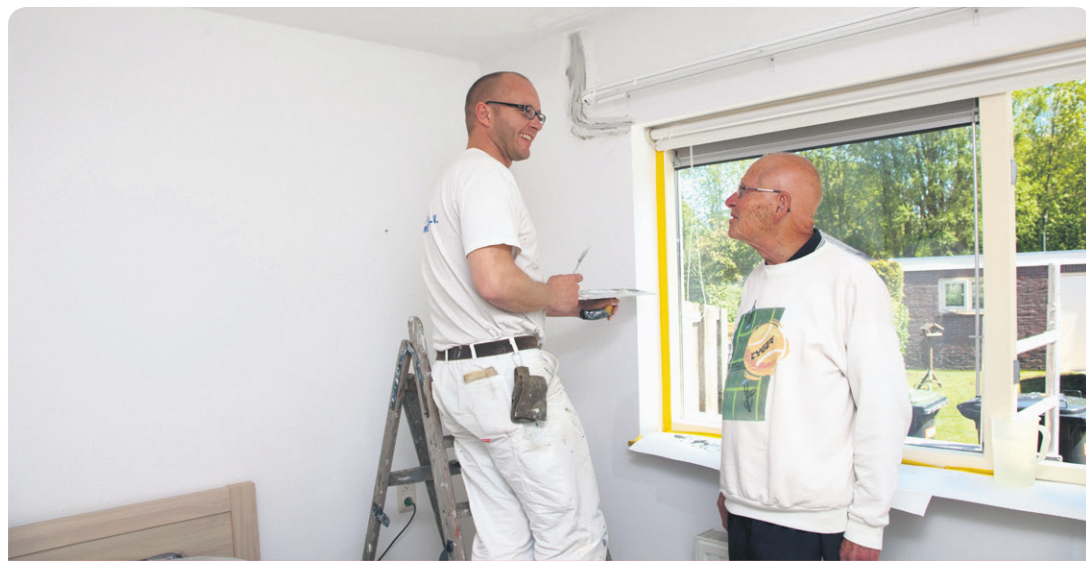
Schilder Pieter van der Kooi is al flink gevorderd met het schilderen van de slaapkamer.

Schilder Pieter van de Kooi (Sips Schilders) is bezig met het herstel van de schade in de slaapkamer. 'Ik heb eerst de scheuren open gekrabbd en ze vervolgens behandeld met speciale epoxy-verharder. Daarna

dicht gesmeerd met gipsplamuur.' Terwijl de gedichte scheuren drogen saust hij alvast de overige muren. 'Binnen twee dagen ben ik hier klaar en ziet de slaapkamer er weer als nieuw uit.'
